TECHNICKÁ ZPRÁVA

ke stavu střech budovy
„Mateřská škola Praha 4 - Libuš, Na Okruhu 395“

Praha, 25.4.2015

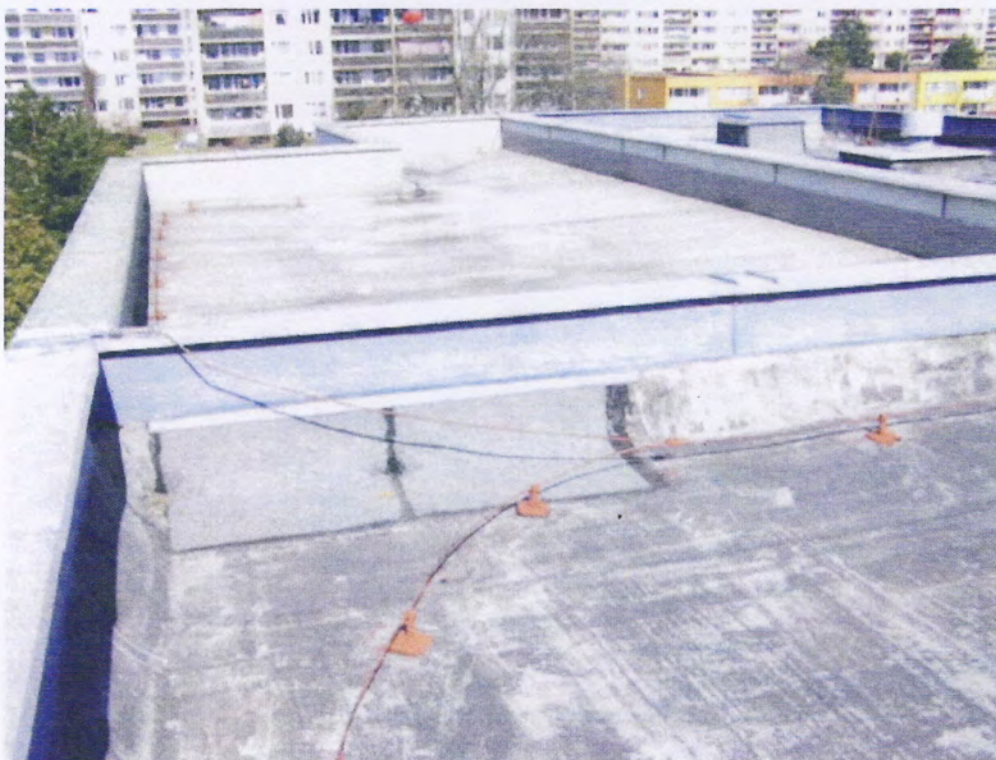
Obrázek 1: Pohled na ploché střechy A a B budovy Mateřské školy Na Okruhu 395

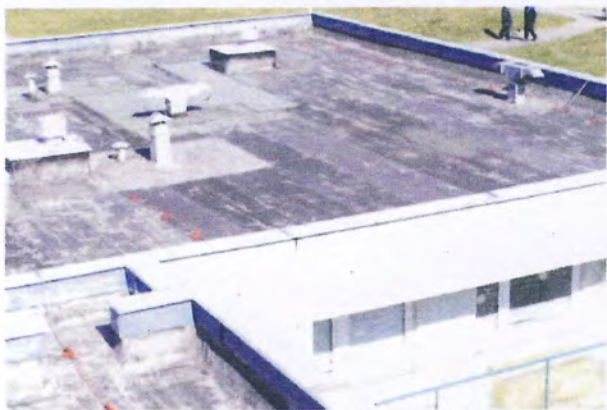
Obr 2: Pohled na plochou střechu D₂ a krček F

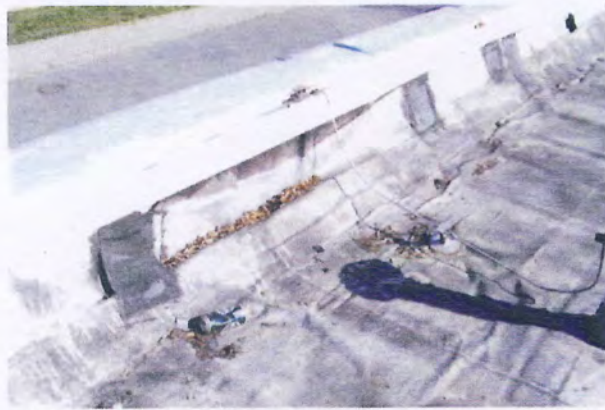
Obr. 3: Odpadlá hydroizolace u atiky, střecha D₂, oblast, kudy zatéká

Ve spojích vrchní vrstvy hydroizolace se nachází velké množství míst, kde lze nalézt netěsnosti, kudy do střešního pláště zatéká, viz. obrázky: 10 a 12. Na střechách se také vyskytují místa, kde je původní hydroizolace na stěnách atik odpadlá, a kudy do budovy zatéká, viz. obrázek 3.

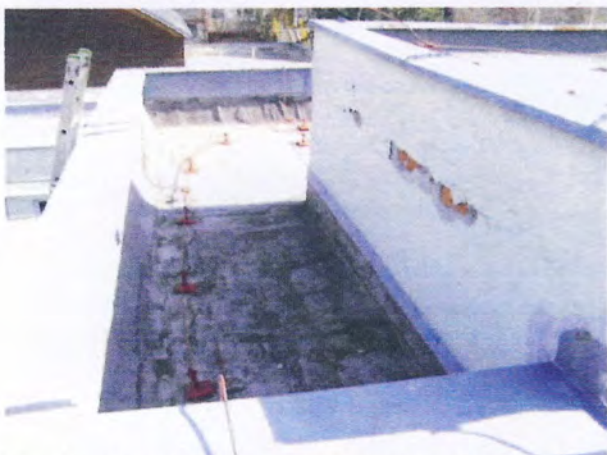
Obr 4: Poruchy u zdiva nástavby střechy C

Na střechách se vyskytují poruchy dalších konstrukcí, poruchy zdiva střešních nástaveb, obr. 4, a detailů vzduchotechniky, obr. 6. Na střeše D₂ je mezi dvěma nástavbami pro vzduchotechniku velmi nevhodně umístěná střešní vpust', obr. 7.

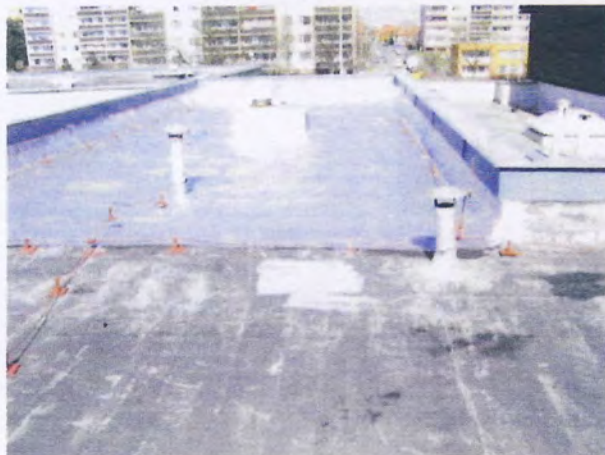
Obr. 5: Severní část střechy A' je natřena reflexním hliníkovým nátěrem

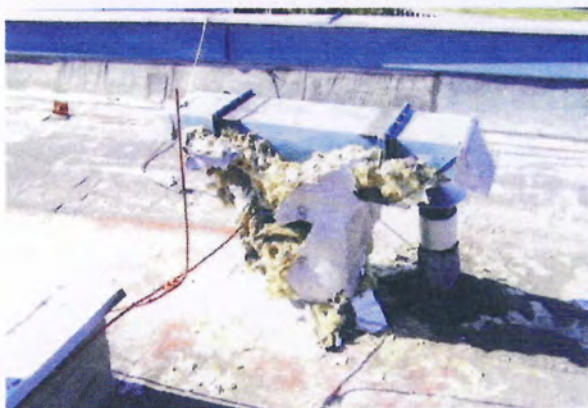
Obr. 6: Poškozená tepelná izolace u detailu vzduchotechnického potrubí, střecha D₂

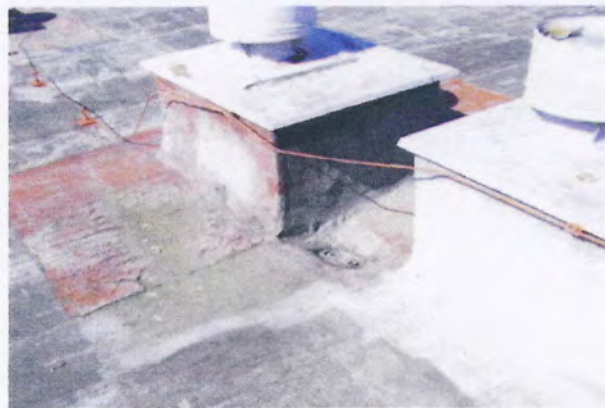
Obr. 7: Nevhodně umístěná vpusť mezi nástavbami vzduchotechniky, střecha D₂

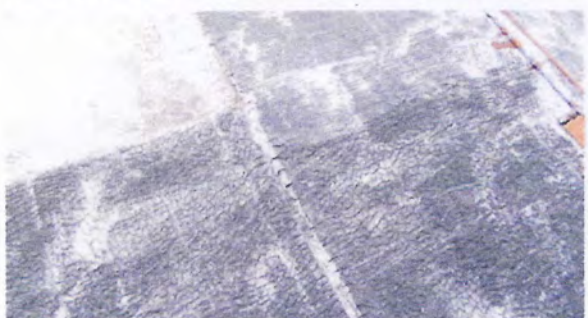
Obr. 8: Praskliny na povrchu asfaltových pásů

Souvrství oxidovaných asfaltových pásů je úplně vyžilé. Asfaltová hmota ve vrchní hydroizolační vrstvě je ztuhlá, na povrchu asfaltových pásů se vyskytuje velké množství prasklin, trhlin a v některých oblastech je vidět nosná vložka hydroizolací, viz. např. obrázky 8 a 9. Krycí asfaltová hmota se v některých místech snadno odděluje od nosné vložky, z asfaltových pásů odpadává.

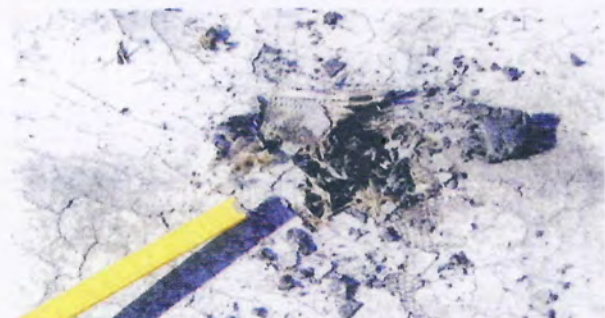
Obr. 9: Sonda do střešního pláště, místy je vidět nosná vložka asfaltových pásů

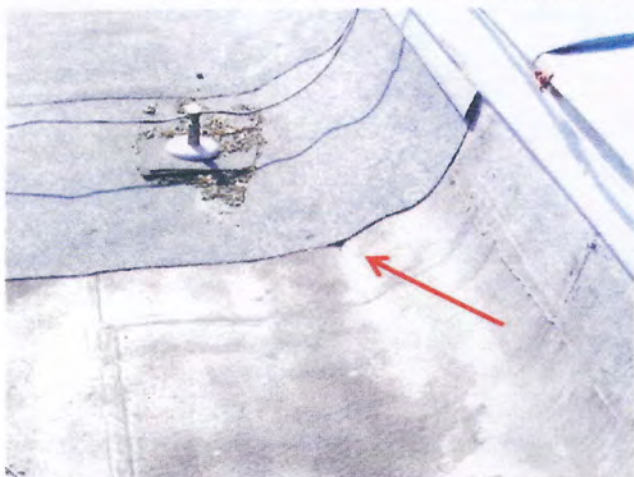
Obr. 10: Místo kudy zatéká pod asfaltové pásy shora s břídlíci; poslední oprava střechy

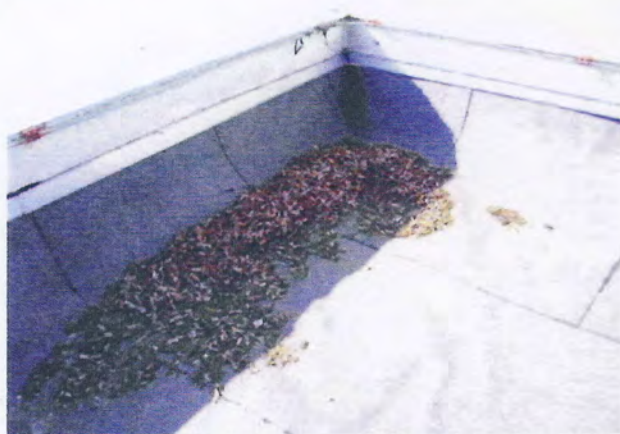
Obr. 11: Na střechách se v některých oblastech vyskytují nečistoty, listí apod.

Na střechách se v některých oblastech vyskytují nečistoty, viz. obr. 11 a 13.

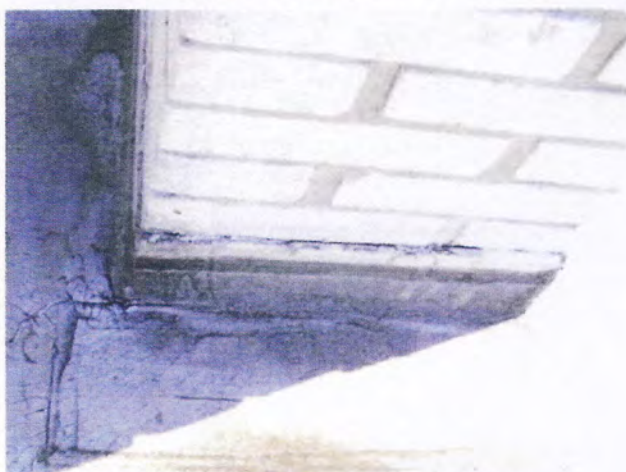
Obr. 12: Trhliny u zdivu střešní nástavby - komínu, trhliny v asfaltových pásech u detailu

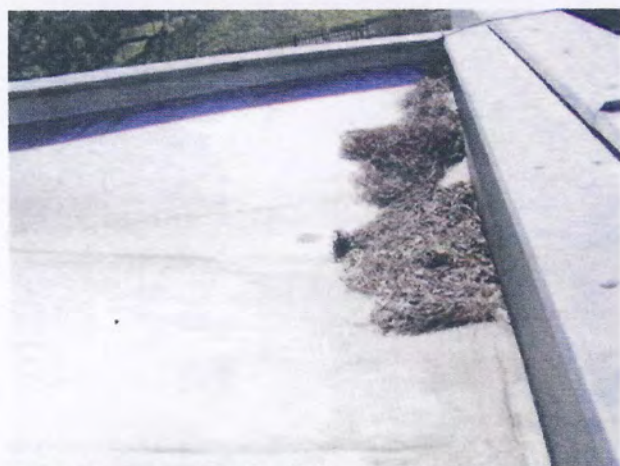
Obr. 13: Napadané jehličí na střeše H, střecha s fóliovou střešní krytinou
